# **CARACTERIZAÇÃO EXPERIMENTAL DE ELEMENTOS DE ALVENARIA DE ENCHIMENTO**

Dissertação submetida para satisfação parcial dos requisitos do grau de  
**MESTRE EM ENGENHARIA CIVIL — ESPECIALIZAÇÃO EM ESTRUTURAS**

## **MESTRADO INTEGRADO EM ENGENHARIA CIVIL 2015/2016**

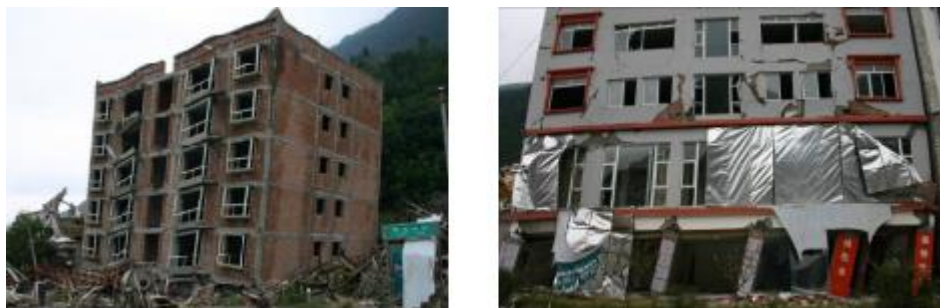
Fig. 9 - Exemplo de ocorrência de um mecanismo Soft-Storey [37].

O colapso ao nível do rés-do-chão dá-se quando o primeiro piso do edifício assenta apenas sobre pilares, não havendo paredes que forneçam segurança mínima. Nesta situação, o deslocamento situa-se maioritariamente no rés-do-chão como consta na Fig. 9.

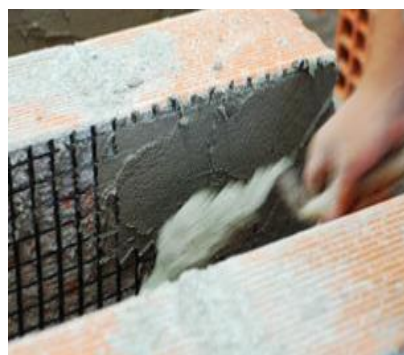
Fig. 10 - Medidas de reforço em alvenarias. (a) Recurso a ligadores metálicos; Aplicação de malhas de reforço de varões entrançados embebido em camada de reboco [24].

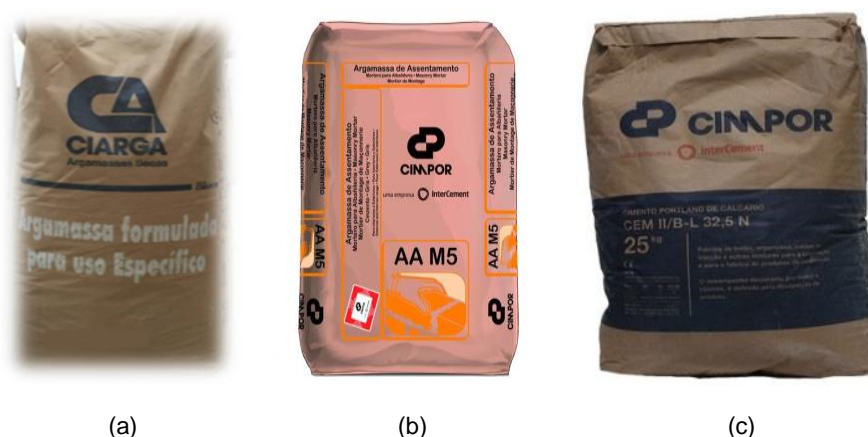
Fig. 12 - Tipos de cimento e argamassa utilizada na construção dos provetes: (a) Argamassa industrial pré-doseada do tipo CIARGA de classe M5; (b) Argamassa de Assentamento, AA M5; (c) Cimento CEM II B-L32,5N.

Na Fig. 12 apresenta-se as argamassas pré-doseadas utilizadas na construção dos diversos muretes e ainda o tipo de cimento utilizado no reforço dos cantos dos muretes ensaiados á tração por compressão diagonal.

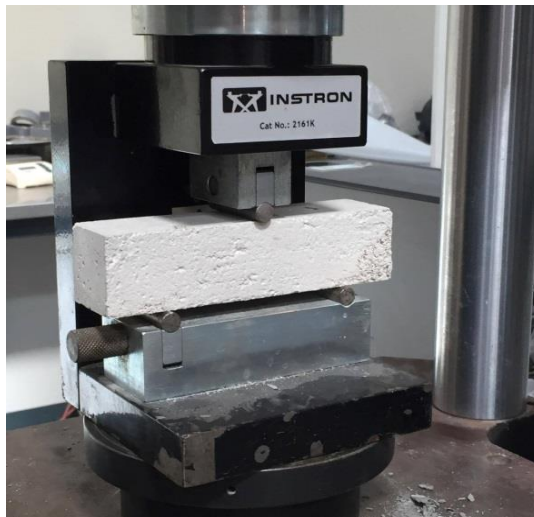
A Fig. 14, apresenta o *setup* de ensaio à flexão em que cada provete foi instalado sobre os apoios da máquina de ensaio (elementos cilíndricos) e carregado de seguida na zona central entre os dois apoios até que este atingisse a rotura.

Fig. 14 - Configuração do ensaio de resistência à flexão dos provetes de argamassa.

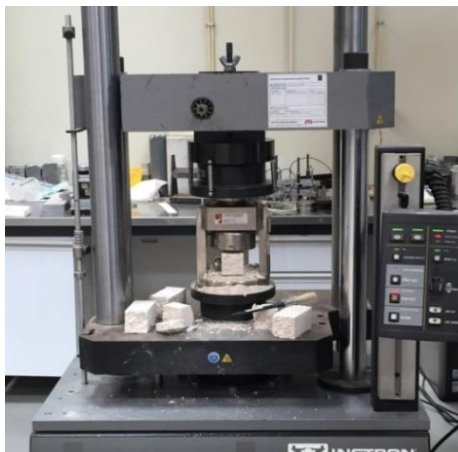
Como é possível ver na Fig. 17, cada meio prisma foi instalado sobre o prato da máquina de ensaio e carregado numa área de  $(40 \times 40 \text{ mm}^2)$  até que este atingisse a rotura.

Fig. 17 - Configuração do ensaio de resistência à compressão dos provetes de argamassa.

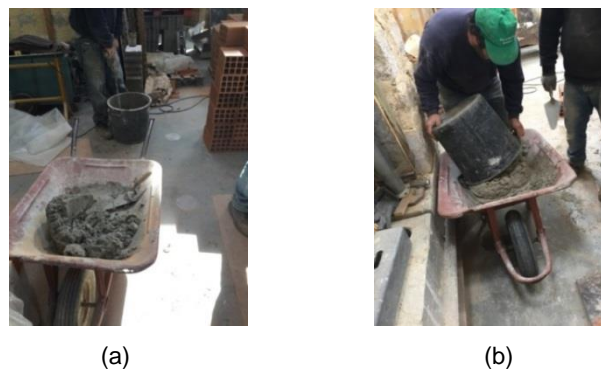
Fig. 19 - Preparação da argamassa para assentamento das unidades de alvenaria: (a) Processo de amassadura; (b) Depósito da argamassa em recipiente móvel.

A construção dos muretes foi realizada no Laboratório de Engenharia Sísmica e Estrutural (LESE). Na produção da argamassa para o assentamento das unidades de alvenaria, recorreu-se a uma argamassa pré-doseada de classe M5 fabricada pela Cimpor. A amassadura foi realizada com recurso a uma misturadora elétrica e a um recipiente plástico. Depois de pronta a argamassa foi depositada num carrinho de mão e utilizada de seguida para que não perdesse consistência e trabalhabilidade. A razão adotada foi de 3,5 a 4 litros de água por cada saco de 25 kg.

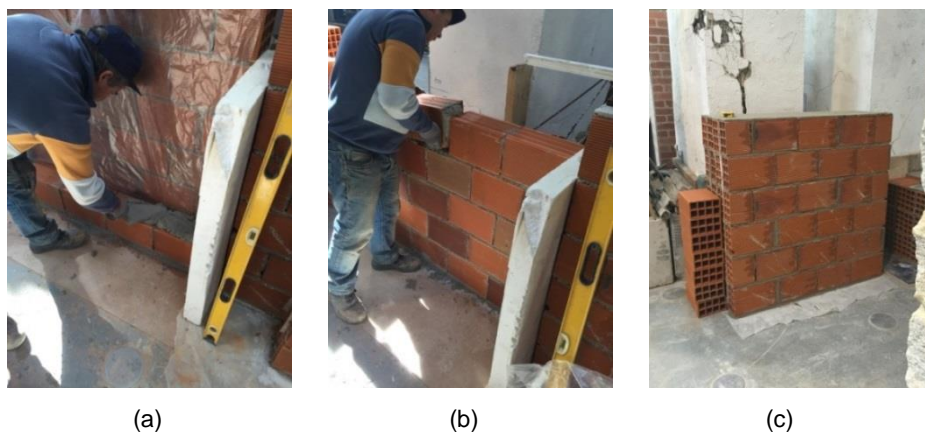
Fig. 20 - Exemplificação do faseamento construtivo dos provetes: (a) Regularização da junta de assentamento com argamassa; (b) Assentamento da unidade de alvenaria com a junta vertical devidamente preenchida; (c) Provede finalizado.

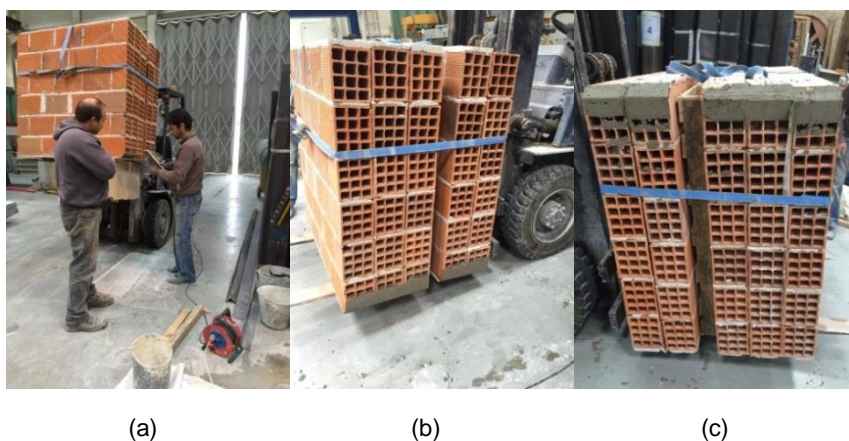
Fig. 21 - Preparação de provetes de alvenaria de (tijolo) para ensaio de compressão diagonal: (a) Corte dos provetes e emacamento da zona cortada com argamassa constituída por cimento CEM II B-L32,5N; (b) e (c) Parte inferior e superior respetivamente do provede finalizado.

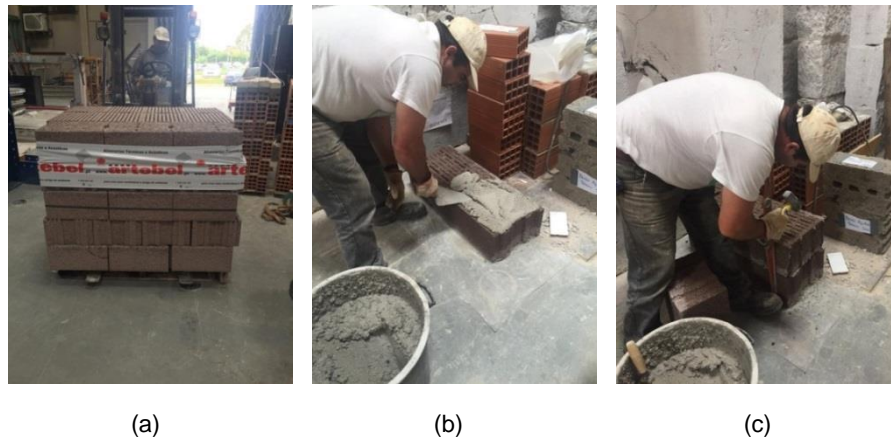
Fig. 23 - Processo construtivo dos provetes de alvenaria de bloco de betão leve (40x19x31,5) TermoAcústico: (a) Transporte das unidades de alvenaria até ao local de construção (LESE); (b) Assentamento da primeira fiada do provete de alvenaria; (c) Nivelamento da superfície dos blocos entre fiadas.

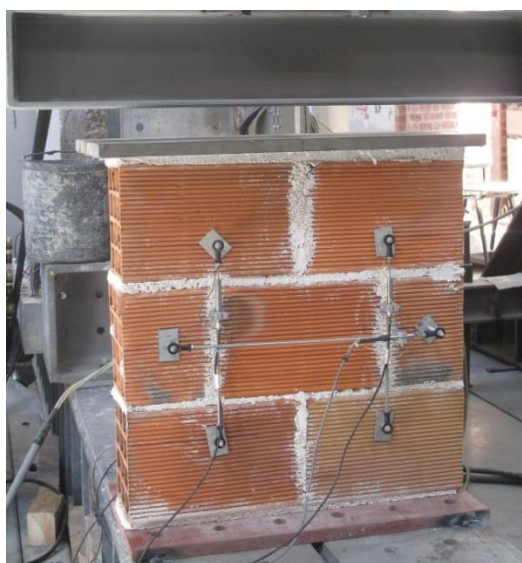
Fig. 25 - Configuração do ensaio laboratorial de caracterização mecânica de alvenaria de tijolo à compressão simples. (parte anterior do provete).

A capacidade máxima dos atuadores hidráulicos usados neste ensaio é de 300 e 1500 kN. Devido a eventuais irregularidades associadas à construção dos provetes, decidiu-se instalar na célula de carga um sistema rotulado para este permitir uma eficaz acomodação entre a interface do atuador e o provete. Centrou-se o provete com o atuador de modo a evitar um carregamento excêntrico sobre a seção transversal do murete.

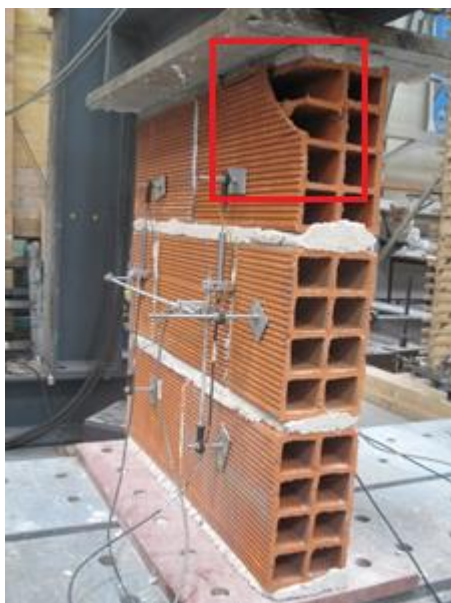
No murete (CS11\_T1\_GA), Fig. 41, a rotura final deu-se pelos septos da fiada de tijolos do topo do provete.

Fig. 41 - Dano final provocado no provete (CS11\_T1\_GA).

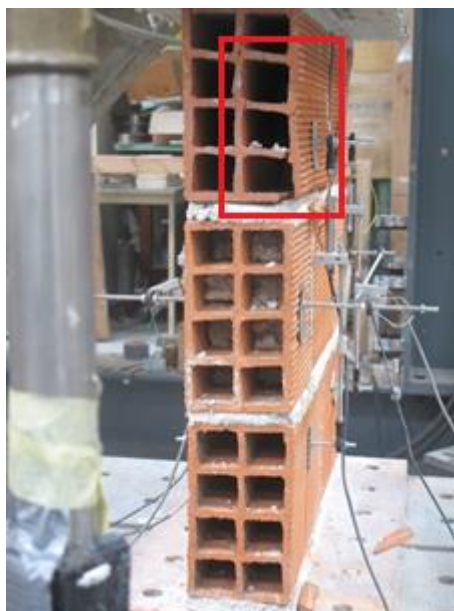
No murete (CS11\_T2\_GA), Fig. 42, a rotura ocorreu de forma análoga à do primeiro provete ensaiado, localizando-se no lado direito do provete .

Fig. 42 - Dano final provocado no provete (CS11\_T2\_GA).

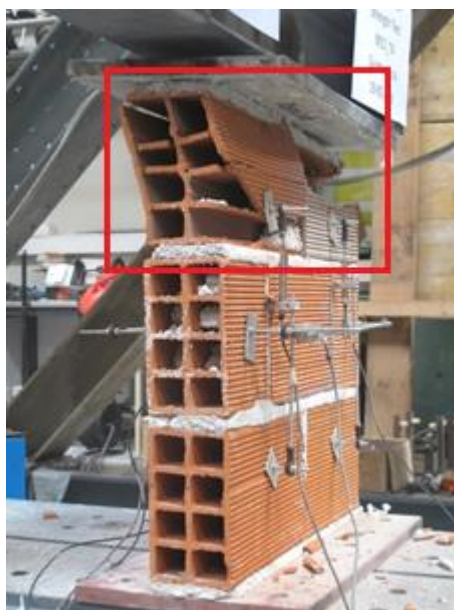
A rotura do provete (CS11\_T4\_GA), Fig. 44, originou-se na fiada de tijolo do topo do murete ocorrendo colapso de fragmentos de tijolo para fora do plano.

Fig. 44 - Dano final provocado no provete (CS11\_T4\_GA).

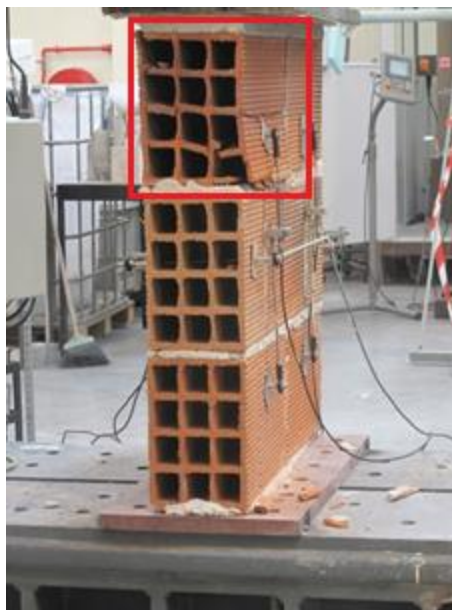
A rotura do murete (CS15\_T1\_CP), Fig. 45, foi semelhante à do provete (CS11\_T1\_GA).

Fig. 45 - Dano final provocado no provete (CS15\_T1\_CP).

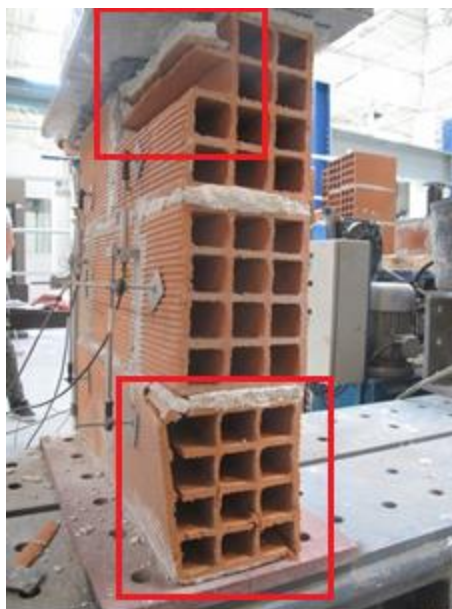
No provete (CS15\_T2\_CP), Fig. 46, a rotura deu-se de um modo um pouco diferente à dos restantes provetes de tijolo (30x20x11), ocorrendo rotura nos tijolos da base do murete e ainda destacamento de partes de tijolo do topo do murete.

Fig. 46 - Dano final provocado no provete (CS15\_T2\_CP).

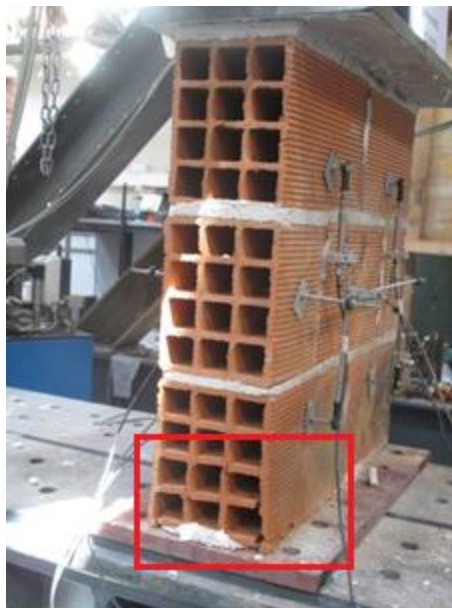
No murete (CS15\_T3\_CP), Fig. 47, ocorreu uma rotura localizada na base do murete por esmagamento levando à desintegração de alguns septos.

Fig. 47 - Dano final provocado no provete (CS15\_T3\_CP).

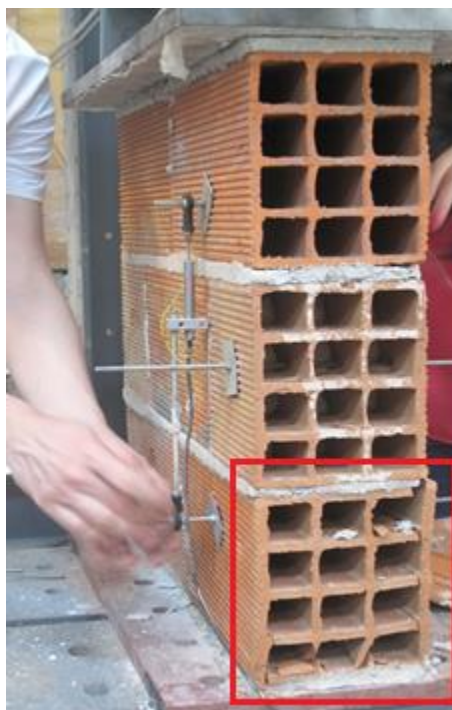
Neste murete (CS15\_T4\_CP), Fig 48, a rotura deu-se de forma semelhante à do murete (CS15\_T3\_CP).

Fig. 48 - Dano final provocado no provete (CS15\_T4\_CP).

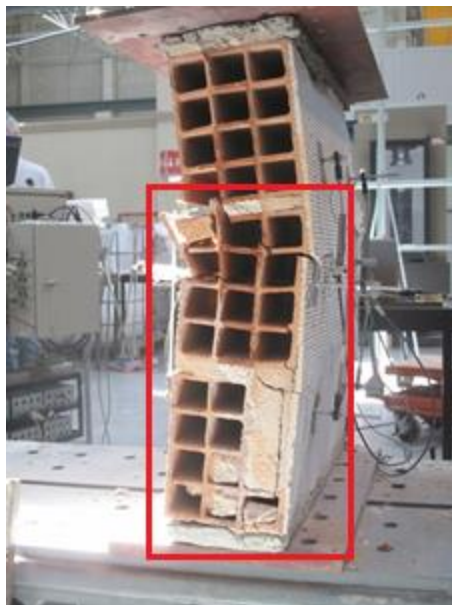
No murete (CS15\_inf03\_T1\_GB), Fig. 49, a rotura deu-se com a fragmentação total da zona esquerda central do provete, seguindo-se rotação do provete em torno da zona fragmentada.

Fig. 49 - Dano final provocado no provete (CS15\_inf03\_T1\_GB).

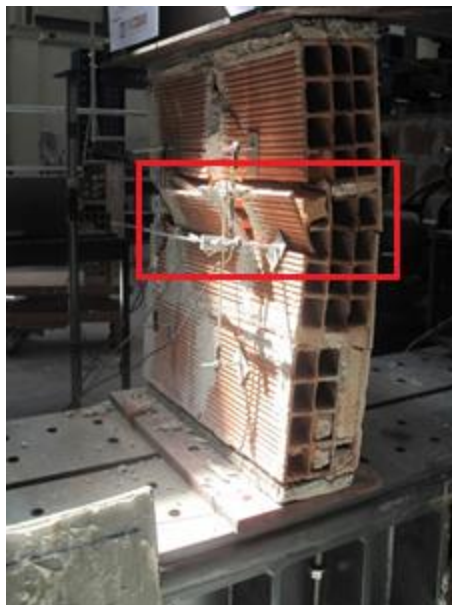
A rotura do murete (CS15\_inf03\_T3\_GB), Fig. 51, foi semelhante à ocorrida no murete (CS15\_inf03\_T1\_GB).

Fig. 51 - Dano final provocado no provete (CS15\_inf03\_T3\_GB).

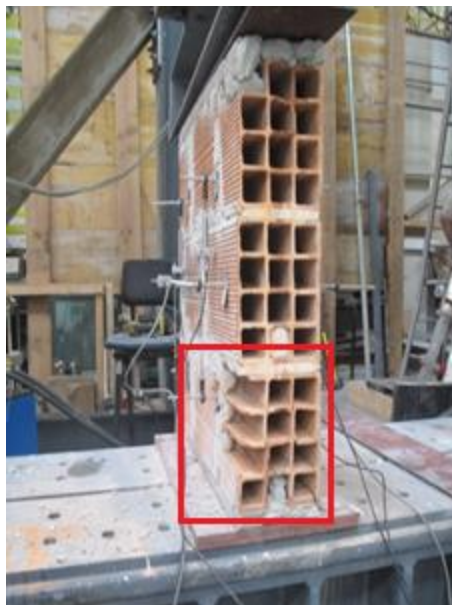
A rotura no murete (CS15\_inf04\_T1\_CP), Fig. 53, deu-se na base do murete pelo destacamento de alguns septos do tijolo.

Fig. 53 - Dano final provocado no provete (CS15\_inf04\_T1\_CP).

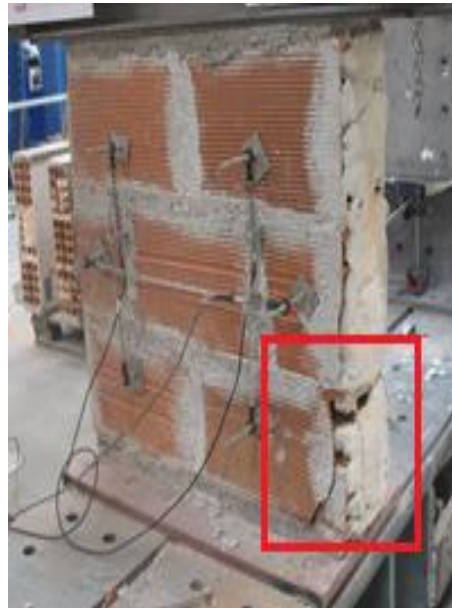
A ruptura do murete (CS15\_inf04\_T3\_CP), Fig. 55, deu-se pelos septos da base do murete.

Fig. 55 - Dano final provocado no provete (CS15\_inf04\_T3\_CP).

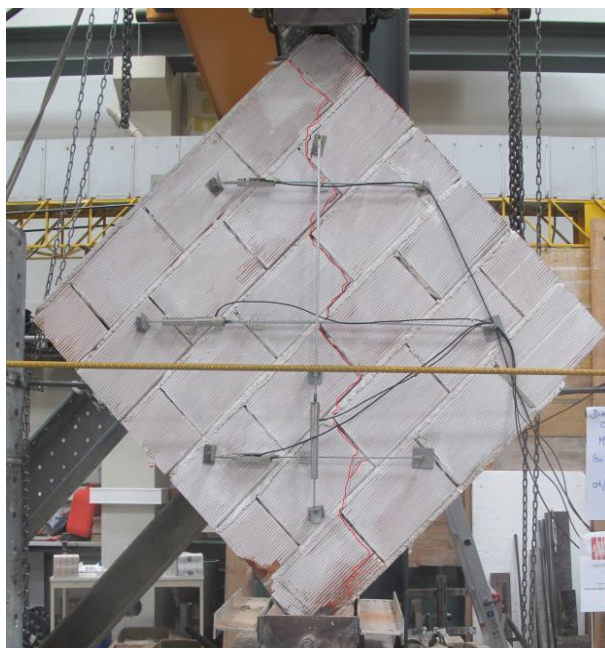
A rotura no murete (CD11\_T2\_GA), Fig. 74, deu-se de forma semelhante ao primeiro murete ensaiado. Os tijolos fissurados neste murete são ao nível da base, local onde é concentrada uma carga elevada.

Fig. 74 - Dano final provocado no provete (CD11\_T2\_GA)

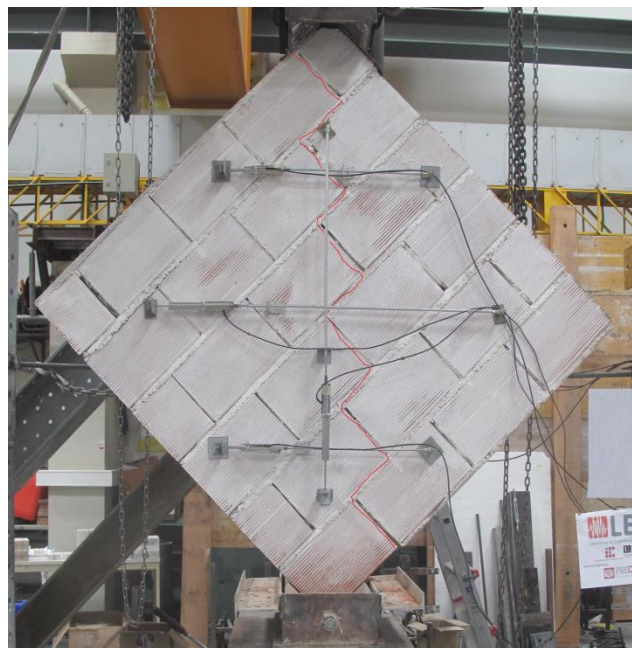
No murete (CD11\_T4\_GA), Fig. 76, a ruptura ocorreu de forma idêntica à do murete (CD11\_T3\_GA).

Fig. 76 - Dano final provocado no provete (CD11\_T4\_GA).

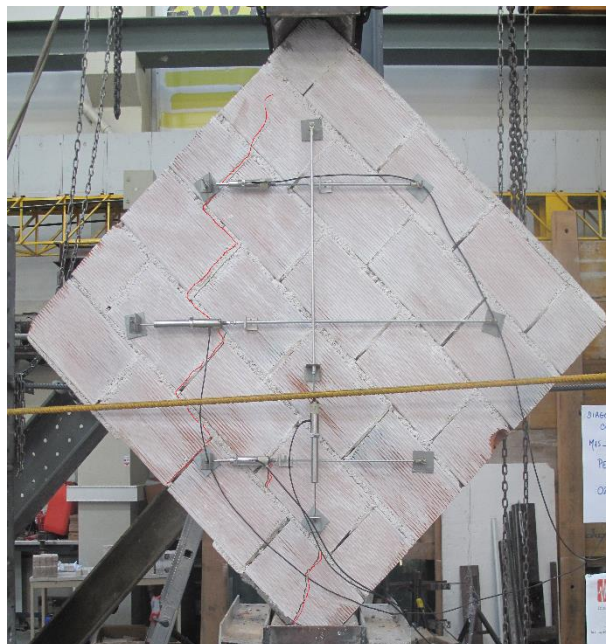
No murete (CD15\_T2\_CP), Fig. 78, a rotura dá-se de forma um pouco diferente das anteriores, ocorrendo rotura pela diagonal deslocada para o lado esquerdo do provete, e ainda fissuras em unidades de alvenaria uma do topo e outra da base do murete.

Fig. 78 - Dano final provocado no provete (CD15\_T2\_CP).

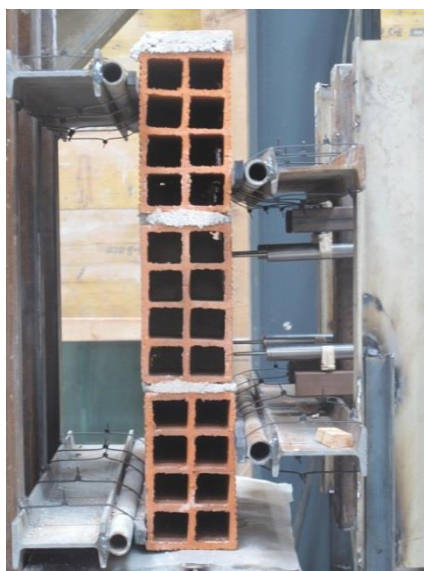
Por análise da Fig. 87, é possível identificar-se o esquema de ensaio adotado.

Fig. 87 - Configuração adotada para o ensaio à flexão segundo uma direção paralela às juntas horizontais.

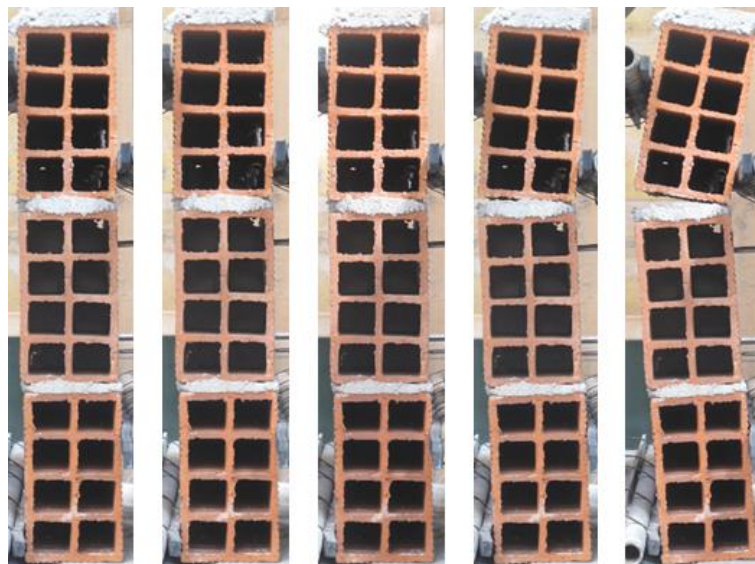
Fig. 92 - Evolução da fendilhação ao longo do ensaio no provete (FPA11\_T1\_GA).

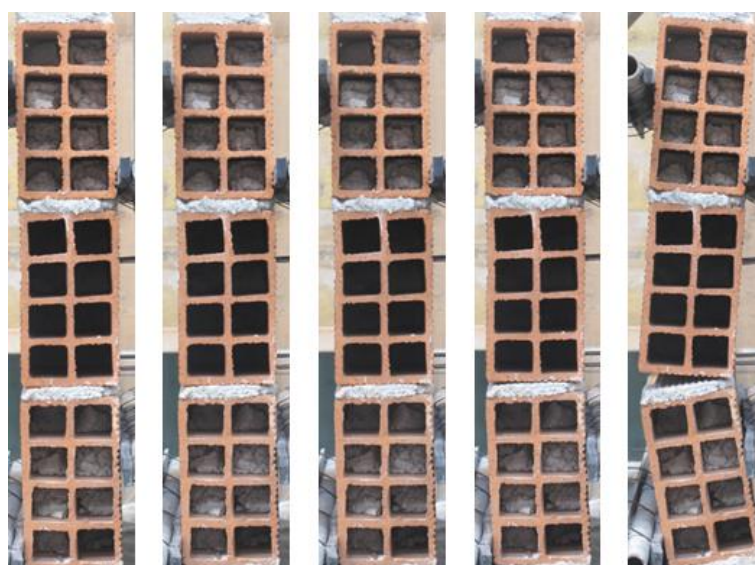
Fig. 93 - Evolução da fendilhação ao longo do ensaio no provete (FPA11\_T2\_GA).

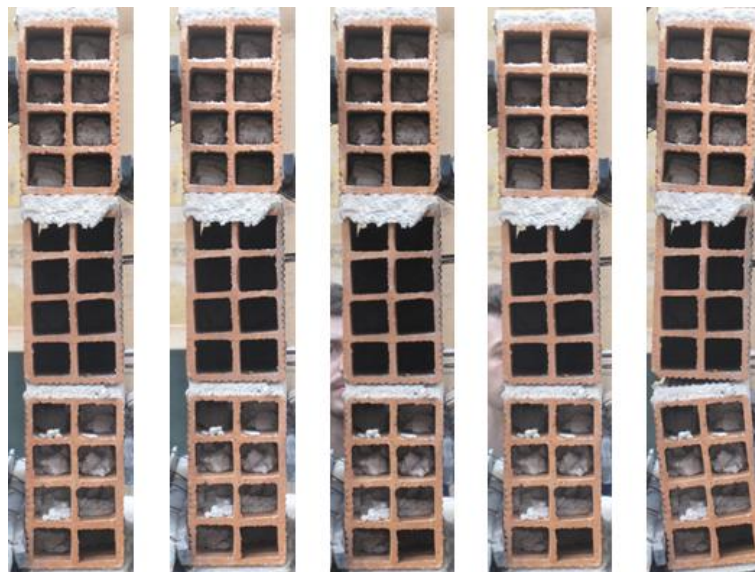
Fig. 94 - Evolução da fendilhação ao longo do ensaio no provete (FPA11\_T3\_GA).

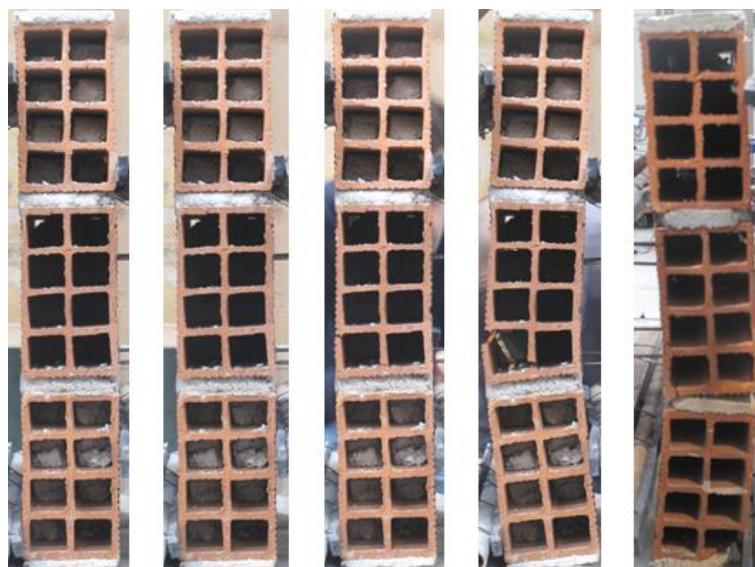
Fig. 95 - Evolução da fendilhação ao longo do ensaio no provete (FPA11\_T4\_GA).

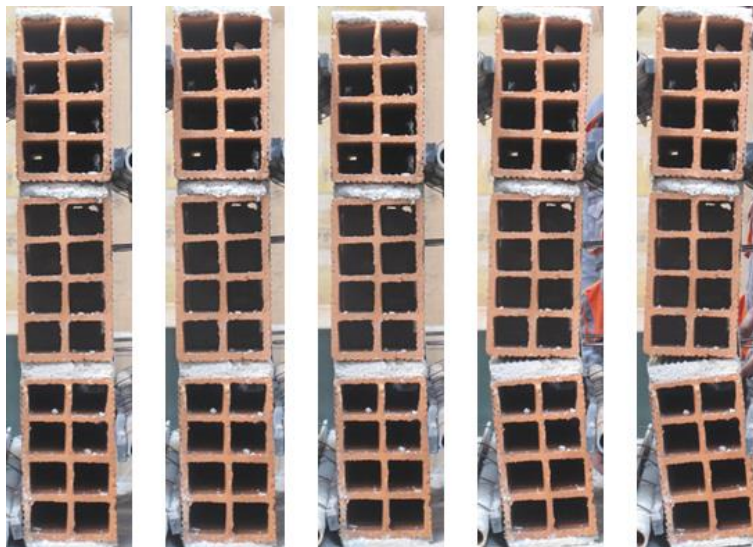
Fig. 96 - Evolução da fendilhação ao longo do ensaio no provete (FPA11\_T5\_GA).

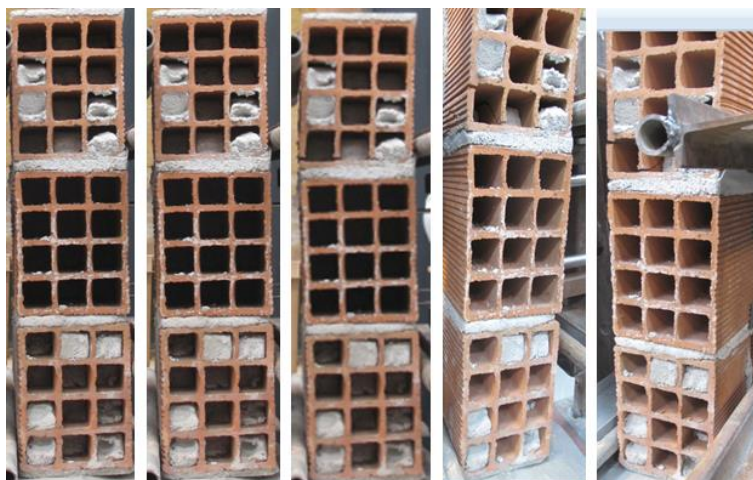
No murete (FPA15\_T1\_CP), Fig. 97, a rotura deu-se na zona inferior da canelura dos tijolos pertencentes ao topo do murete.

Fig. 97 - Evolução da fendilhação ao longo do ensaio no provete (FPA15\_T1\_CP).

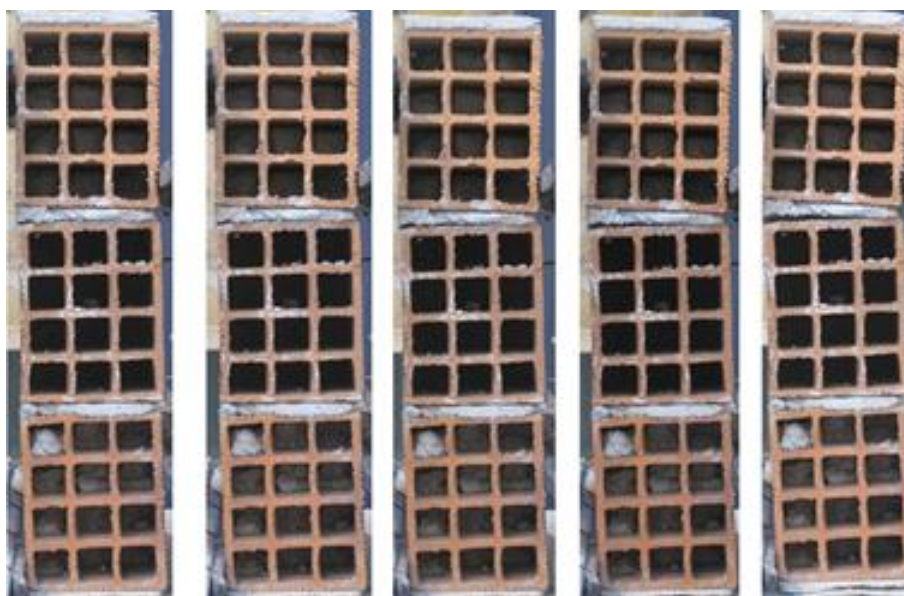
Fig. 99 - Evolução da fendilhação ao longo do ensaio no provete (FPA15\_T3\_CP).

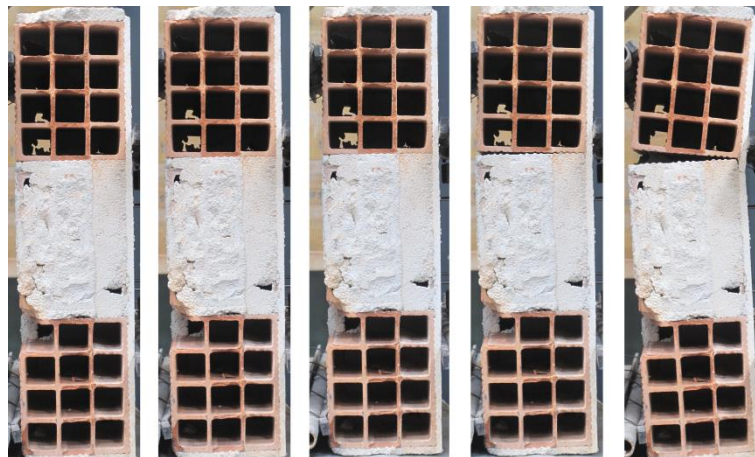
No provete (FPA15\_inf03\_T1\_GB), Fig. 102, observou-se uma fendilhação localizada na primeira junta de assentamento, a contar da parte superior para a base do provete. Após o aparecimento da fenda, o murete apresentou uma rotação em torno da linha pertencente ao plano de fissuração e ao plano que contém a face de aplicação da carga.

Fig. 102 - Evolução da fendilhação ao longo do ensaio no provete (FPA15\_inf03\_T1\_GB).

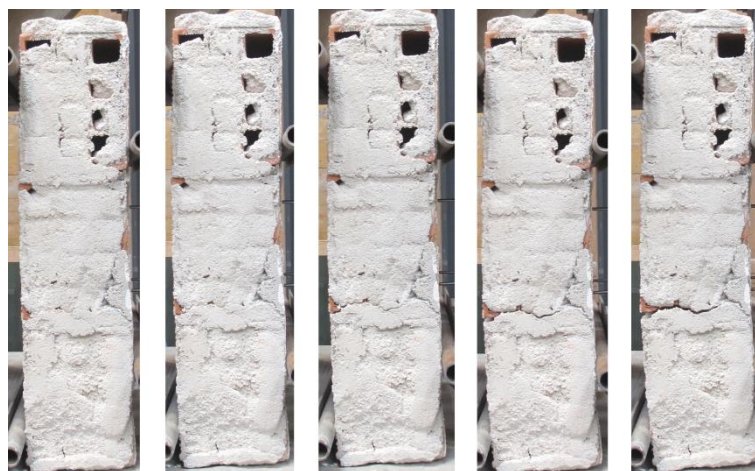
No provete (FPA15\_inf04\_T1\_CP), Fig. 103, a rotura deu-se ao longo dos tijolos da fiada central do provete.

Fig. 103 - Evolução da fendilhação ao longo do ensaio no provete (FPA15\_inf04\_T1\_CP).

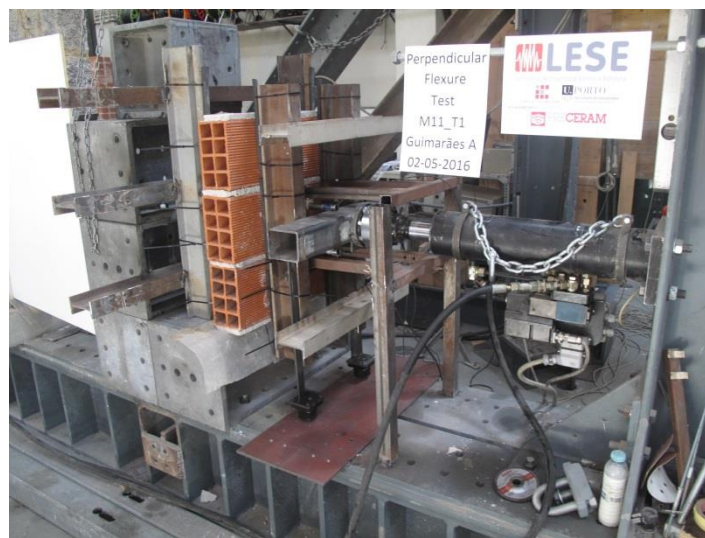
Fig. 112 - Configuração adotada para o ensaio à flexão segundo um plano de rotura perpendicular às juntas horizontais.

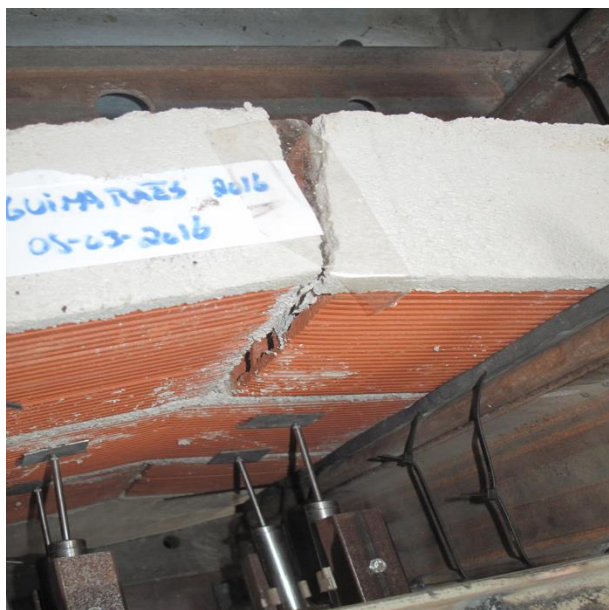
No provete (FPE11\_T1\_GA), Fig. 118, a rotura deu-se ao longo do eixo de simetria vertical do provete, atravessando as juntas verticais de argamassa e o tijolo.

Fig. 118 - Dano final provocado no provete (FPE11\_T1\_GA).

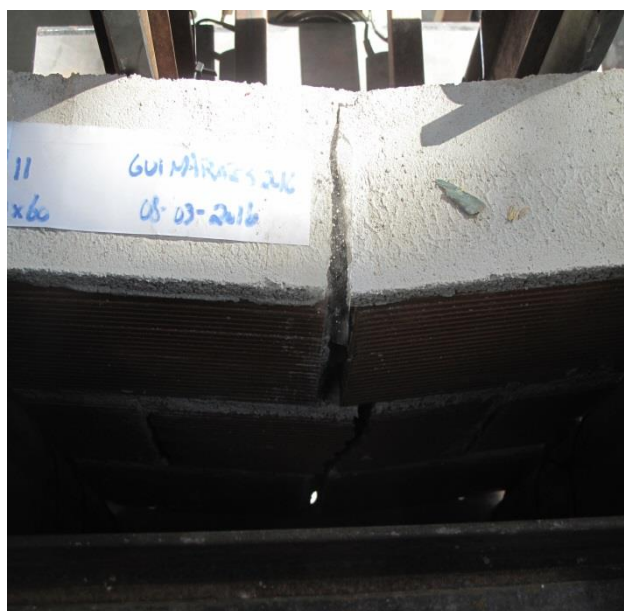
Fig. 119 - Dano final provocado no provete (FPE11\_T2\_GA).

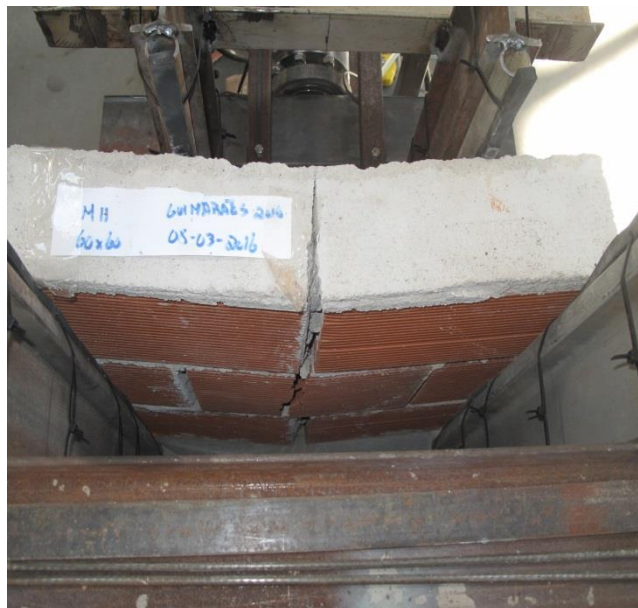
Fig. 120 - Dano final provocado no provete (FPE11\_T3\_GA).

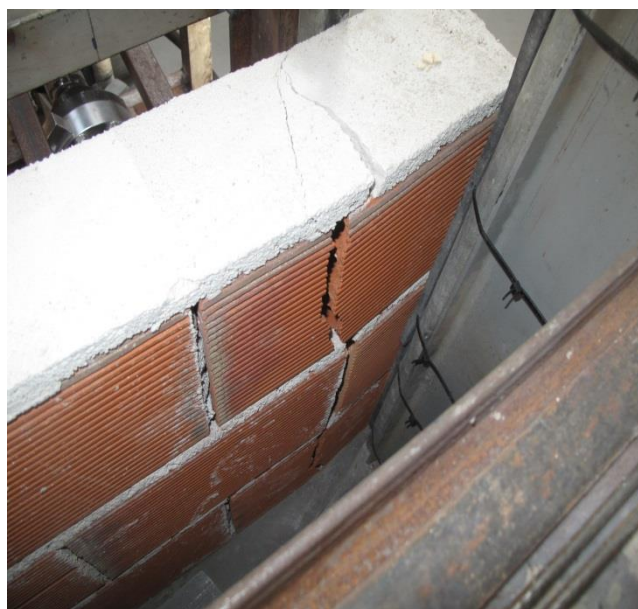
Fig. 121 - Dano final provocado no provete (FPE11\_T4\_GA).

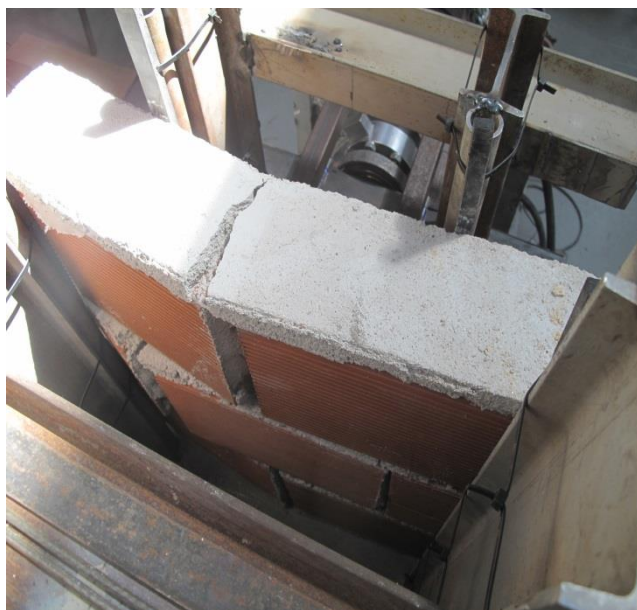
Fig. 122 - Dano final provocado no provete (FPE11\_T5\_GA).

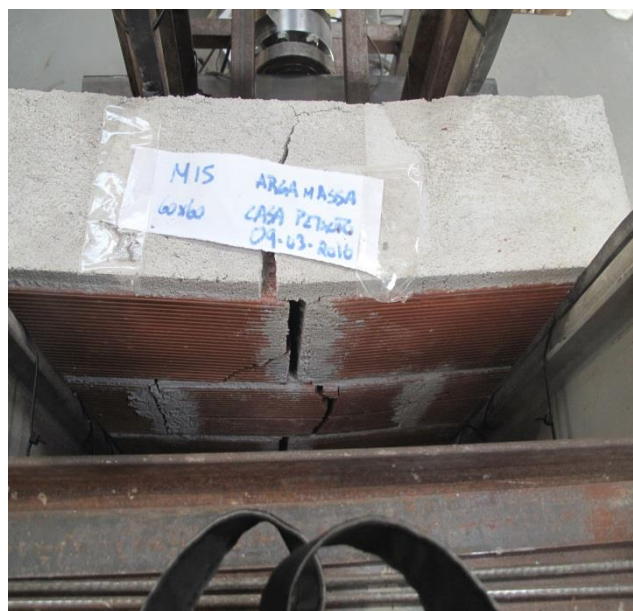
Fig. 123 - Dano final provocado no provete (FPE15\_T1\_CP).

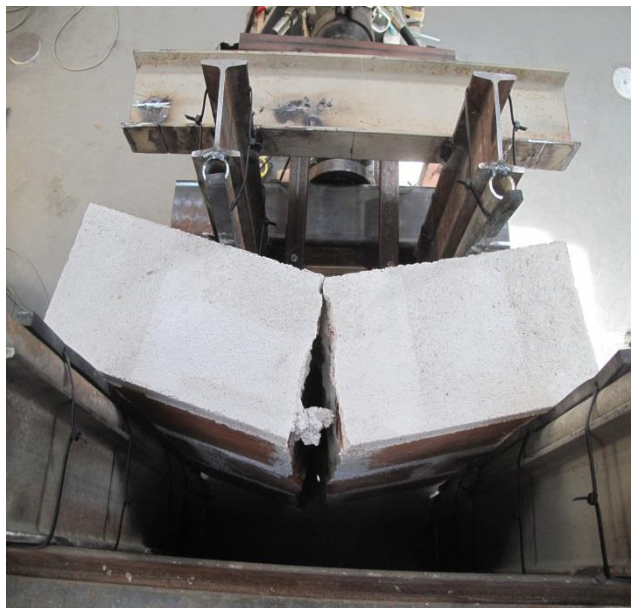
Fig. 124 - Dano final provocado no provete (FPE15\_T2\_CP).

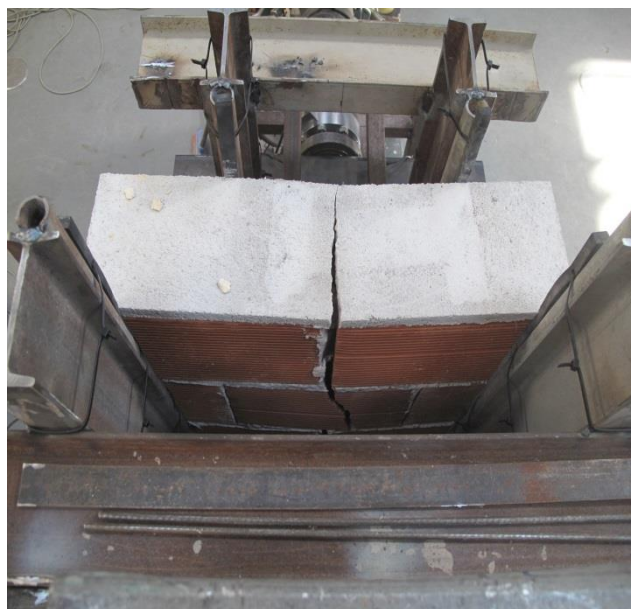
Fig. 125 - Dano final provocado no provete (FPE15\_T3\_CP).

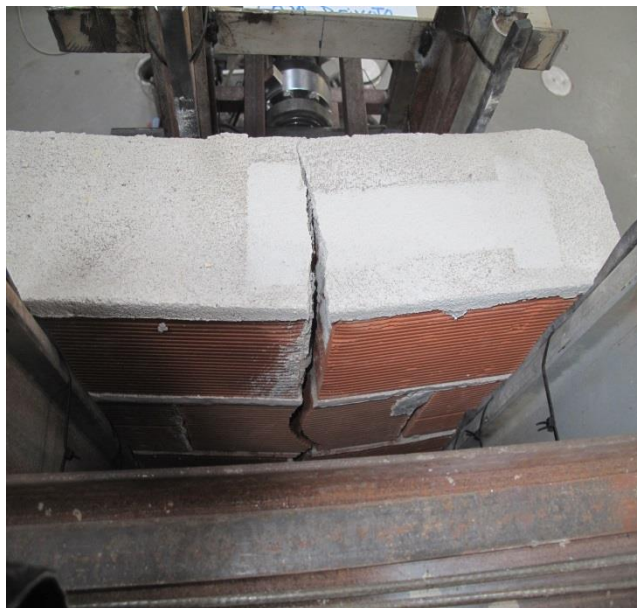
Fig. 126 - Dano final provocado no provete (FPE15\_T4\_CP).

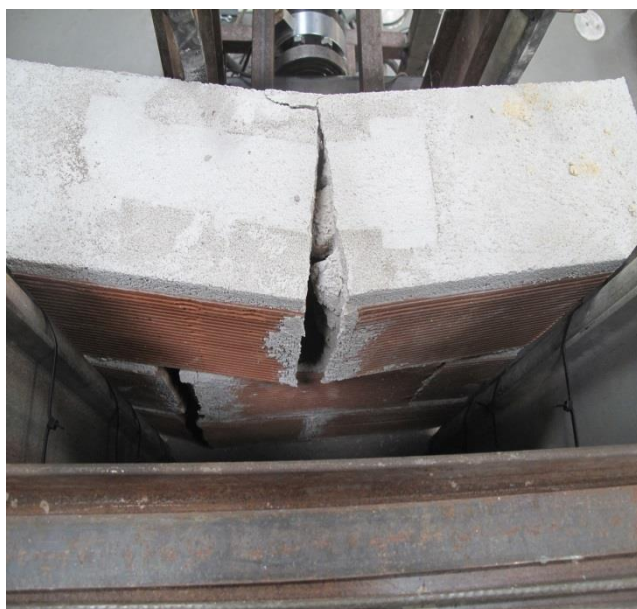
Fig. 127 - Dano final provocado no provete (FPE15\_T5\_CP).

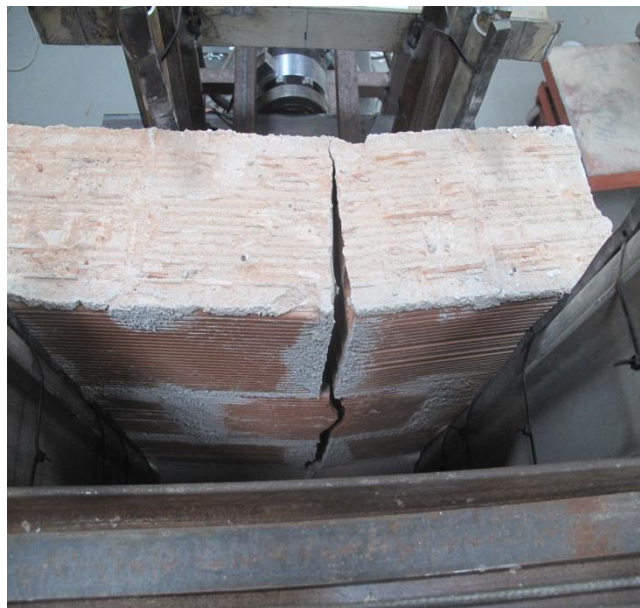
Fig. 128 - Dano final provocado no provete (FPE15\_inf04\_T1\_CP).

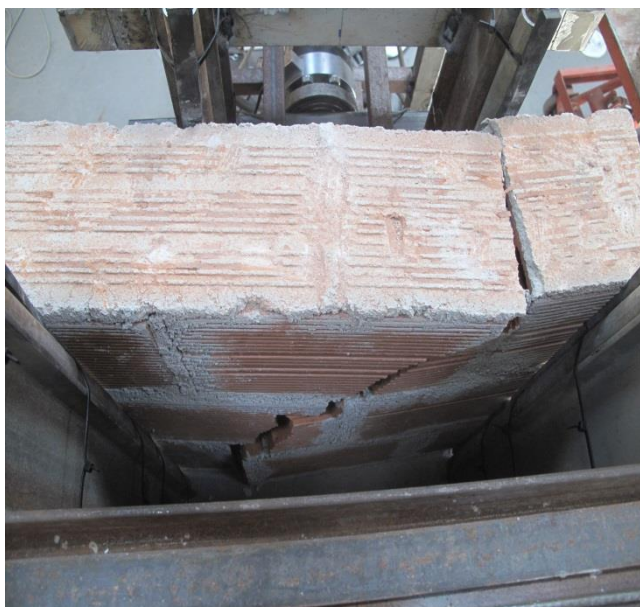
Fig. 129 - Dano final provocado no provete (FPE15\_inf04\_T2\_CP).

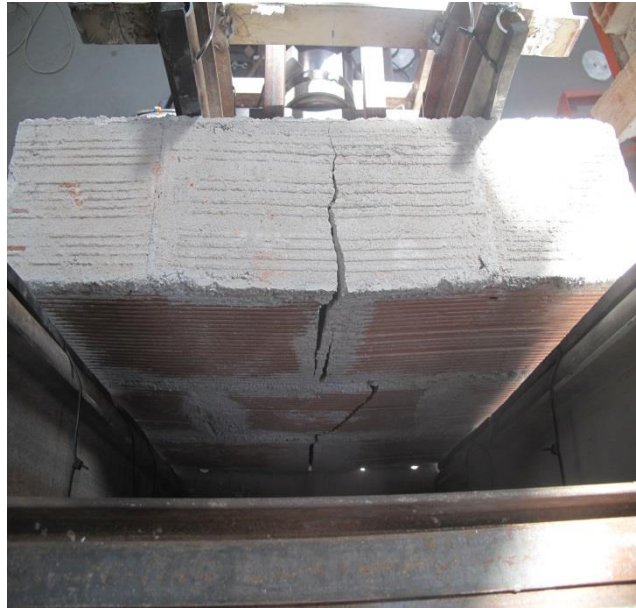
Fig. 130 - Dano final provocado no provete (FPE15\_inf04\_T3\_CP).

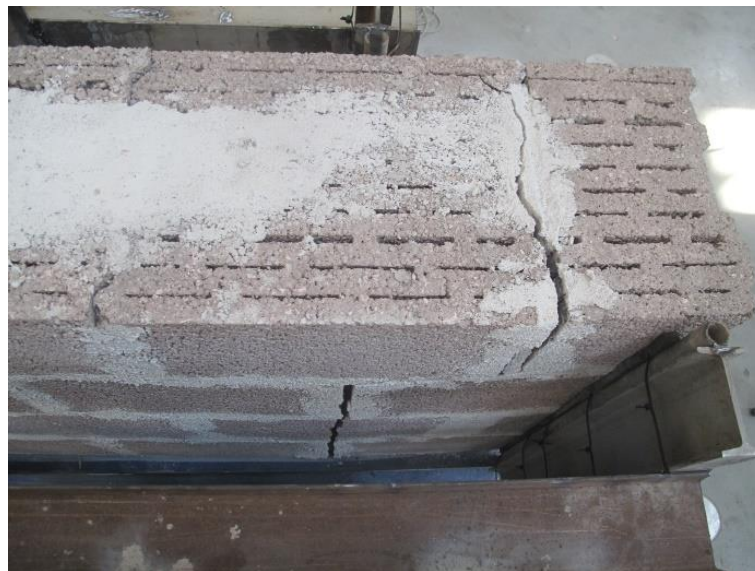
Fig. 131 - Dano final provocado no provete (FPE31,5\_T1\_LC).

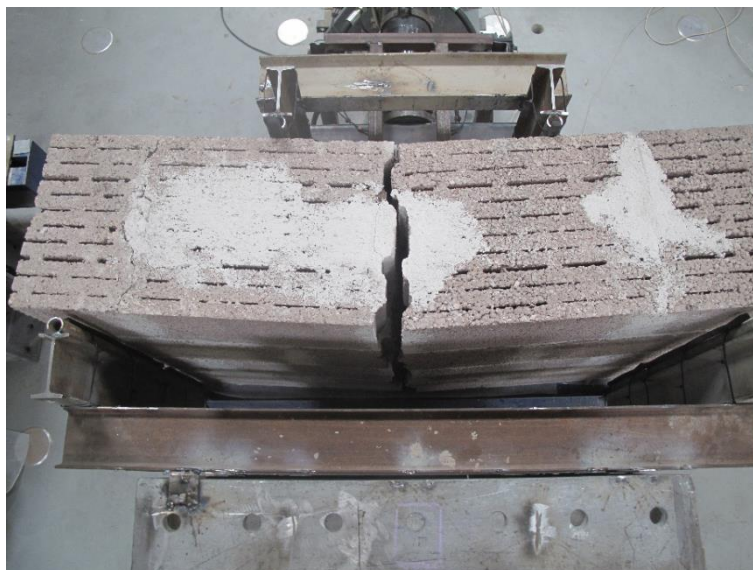
Fig. 132 - Dano final provocado no provete (FPE31,5\_T2\_LC).

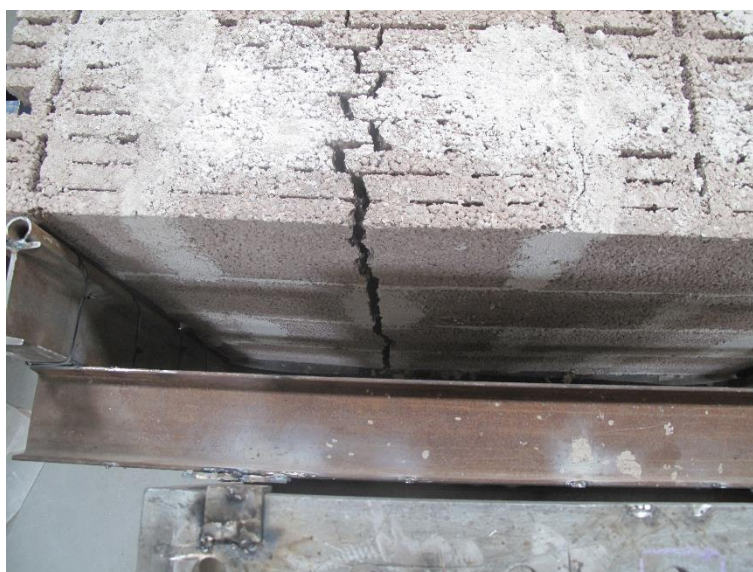
Fig. 133 - Dano final provocado no provete (FPE31,5\_T3\_LC).

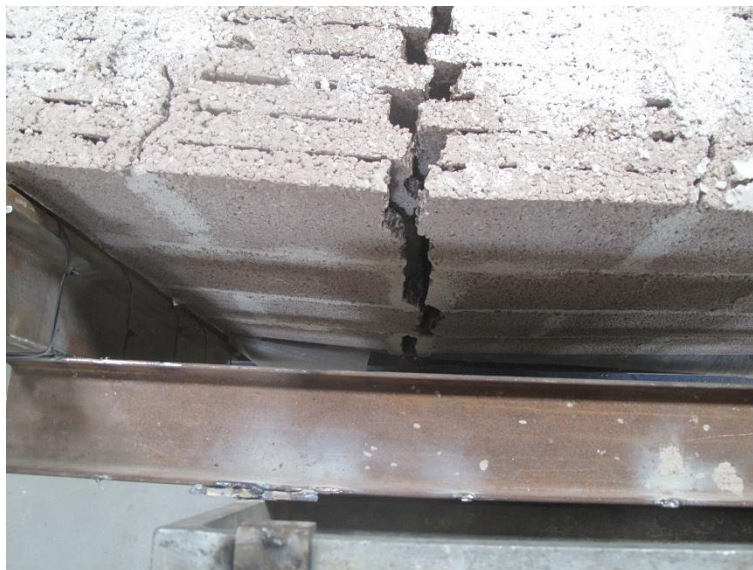
Fig. 134 - Dano final provocado no provete (FPE31,5\_T4\_LC).

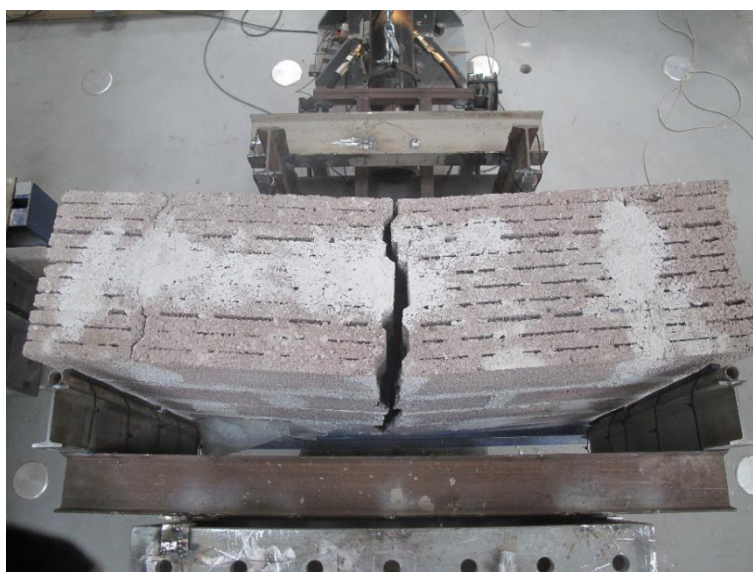
Fig. 135 - Dano final provocado no provete (FPE31,5\_T5\_LC).

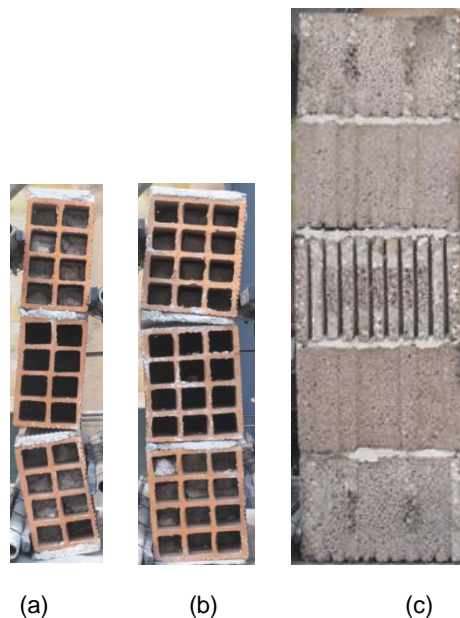
Após a realização dos ensaios à flexão segundo um plano de rotura paralelo às juntas horizontais em muretes de alvenaria de tijolo e bloco de betão, verificou-se que como expectável a rotura nestas alvenarias concentrava-se especialmente ao longo de uma das juntas de assentamento da zona central dos muretes ensaiados, (Fig. 136). Devido aos danos causados terem sido reduzidos, achou-se interessante e viável a sua reabilitação seguida da implementação de um reforço sobre a face do provete tracionada. O interesse desta nova solução era demonstrar até onde poderia chegar o acréscimo de resistência destes provetes reabilitados e reforçados com uma técnica simples e de baixo custo, aplicada segundo procedimentos já adotados noutros estudos face a solicitações horizontais comparativamente à solução não reforçada.

Fig. 136 - Muretes de alvenaria após ensaio de resistência à flexão segundo um plano de rotura paralelo às juntas de assentamento: (a) Murete de alvenaria de tijolo (30x20x11); (b) Murete de alvenaria de tijolo (30x20x15); (c) Murete de alvenaria de bloco de betão (40x19x31,5).

A primeira etapa de reabilitação dos muretes consistiu no preenchimento da junta de assentamento danificada. A técnica utilizada na reabilitação dos muretes consistiu na remoção e limpeza da junta danificada através da desintegração da argamassa degradada, de modo a ser possível o seu preenchimento com nova argamassa.

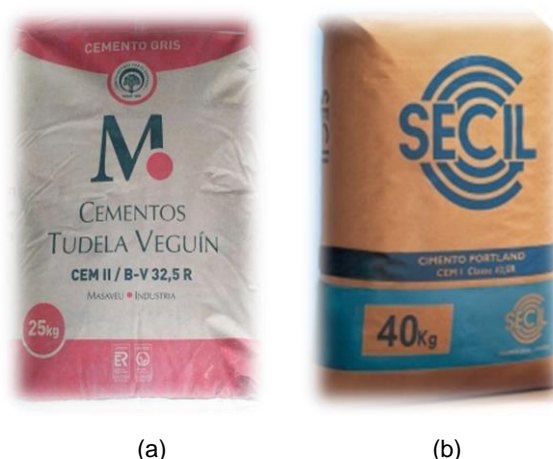
A argamassa utilizada no refechamento das juntas do murete reabilitado foi produzida com um cimento CEM II / B-V 32,5R, de origem espanhola com um traço de 4:1 e o reboco do murete foi feito com uma argamassa constituída por cimento portland CEM I 42,5R, fabricado pela Secil, com um traço de 4:1, Fig.138. Não houve qualquer motivo particular para a diferença de aumento, apenas se usou o que estava disponível no laboratório.

Fig. 138 - Cimento utilizado na intervenção de reabilitação dos muretes de alvenarias: (a) Cimento CEM II / B-V 32,5 R; (b) Cimento Portland CEM I 42,5 R.

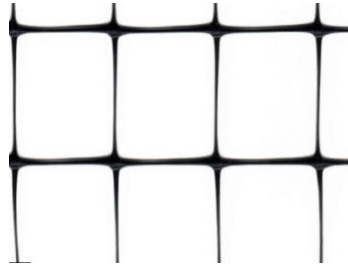
Neste trabalho foi utilizado uma rede já usada em alguns trabalhos semelhantes a este. Esta rede é da marca TENAX, ([www.tenax.net](http://www.tenax.net)) do tipo Cintoflex. Optou-se pelo seu uso devido aos resultados satisfatórios já conhecidos de outros trabalhos (Paredes de Adobe e de Pedra), apresentando também uma relação preço *versus* qualidade bastante atrativa [42]. É uma rede em polipropileno de geometria quadrangular com espaçamentos entre elementos de 16 mm na direção horizontal e, 19 mm na direção vertical. O seu valor de resistência à tração teoricamente é igual nas duas direções, apresenta um valor de 3,5 kN/m e pode atingir extensões entre 10 a 15% mediante a direção considerada. Na Fig. 139 apresenta-se o tipo de rede utilizada no reforço do murete de alvenaria de tijolo (30x20x11).

Fig. 139 - Rede do tipo (Cintoflex) [42].
